# Leitlinien für die visuelle Inspektion

VERSION 4.1

JUNI 2025

The Association  
of European  
Vehicle Logistics

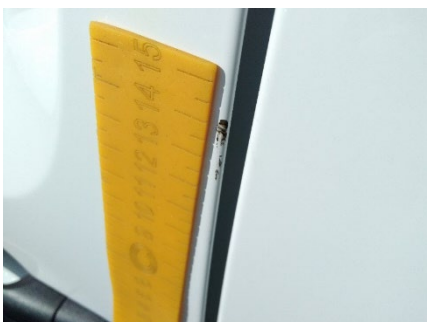
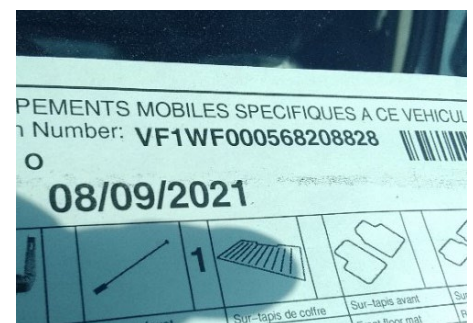
- Close-upbeeld van voertuiguitzondering (idealiter met een meetinstrument voor kalibratie)
- Uitzondering deel/schadegebied van voertuig (vanaf ongeveer 1 meter afstand)
- VIN-label (of document met VIN indien nodig)

Elke extra foto die de schaderegelaar zou kunnen helpen om het type en de omvang/ernst van de uitzondering op het voertuig beter te begrijpen, kan worden toegevoegd.

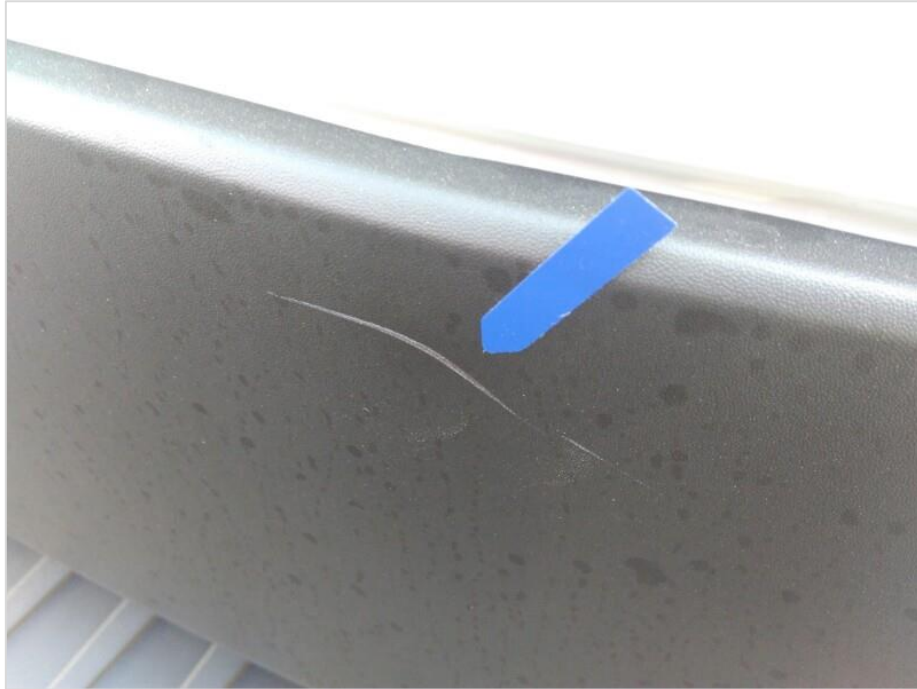
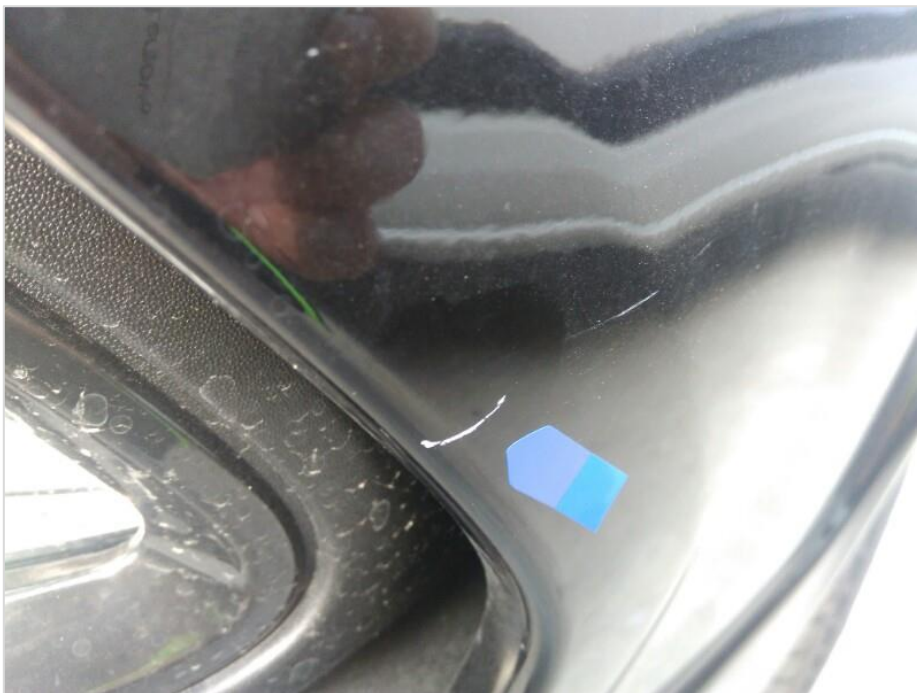
1. Schäden durch physikalische Einwirkungen auf die Lackierung, bei denen die Grundierung oder das Metall freiliegen, oder auf Kunststoffteile, bei denen das Oberflächenmaterial zerkratzt oder ausgehöhlt ist ( Materialabtrag / mit dem Fingernagel tastbar)

1. Schade veroorzaakt door fysieke impact die de verflaag aantast waarbij de primer of het metaal wordt blootgesteld, of die plastic onderdelen aantast waarbij het oppervlaktemateriaal wordt bekrast of gekerfd (materiaalverlies/ voelbaar met de vingernagel)
2. Schade overeenkomstig met sporen van inbraak
3. Buitenzijde van glas dat bekrast of gebroken is, veroorzaakt door impact en niet door spanning (bijv. hitte of verkeerde montage)

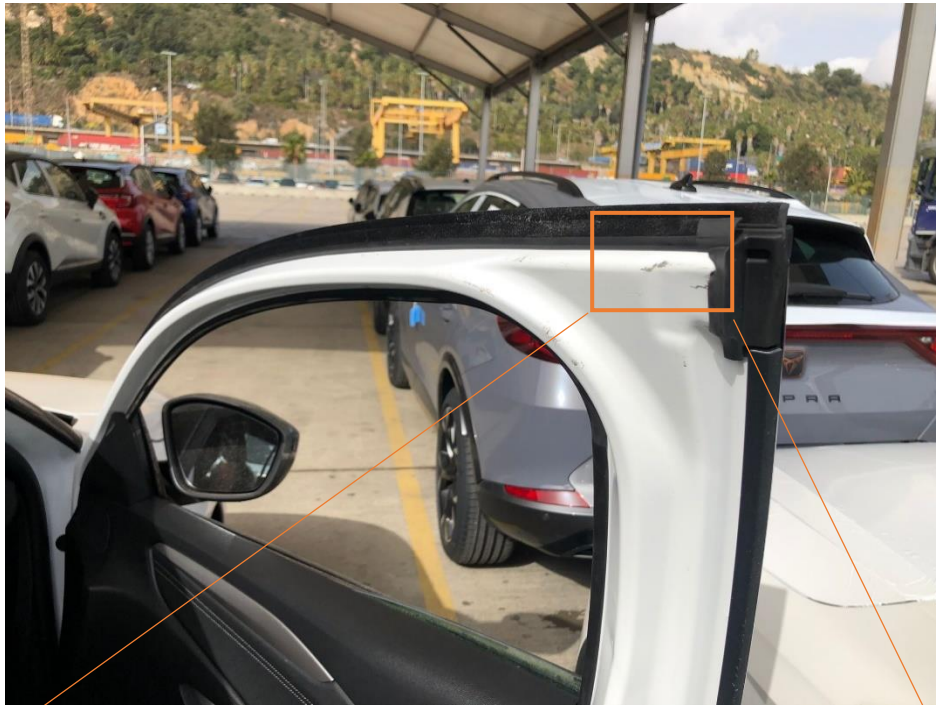
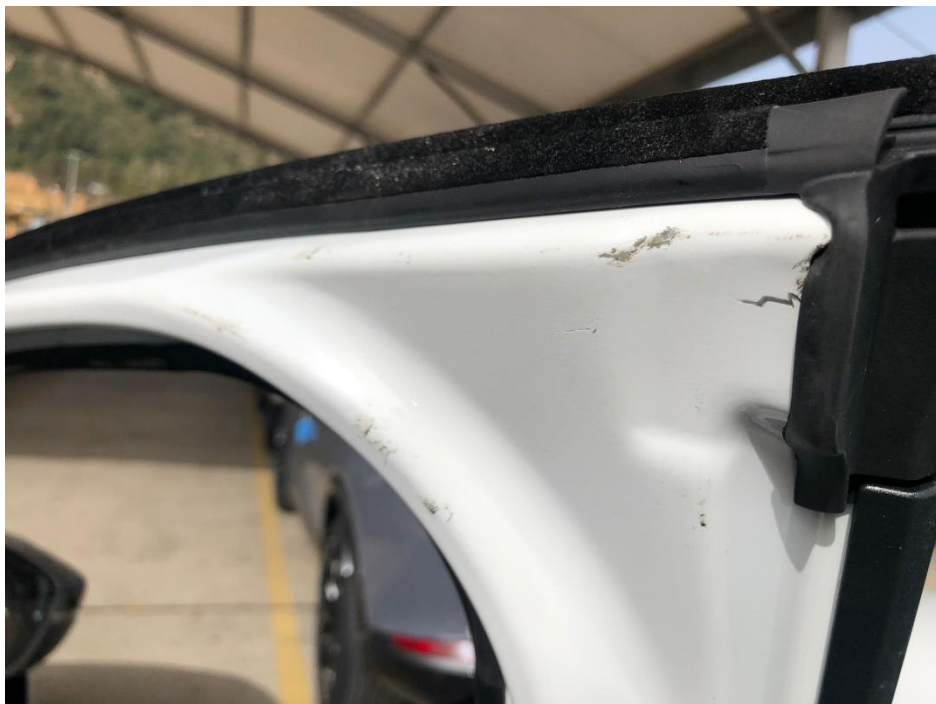
## 2. Schäden mit Anzeichen eines gewaltsamen Eindringens

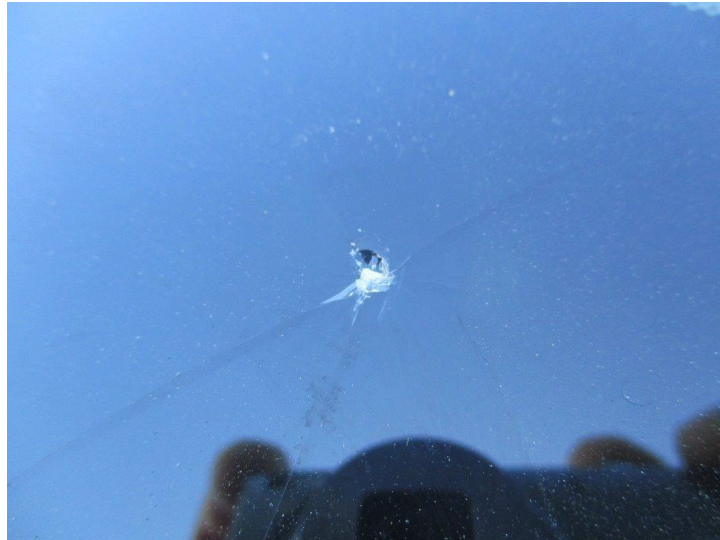
3. Abgesplittertes, zerkratztes oder zerbrochenes Außenglas, das durch einen Schlag und nicht durch eine Belastung (z. B. Hitze oder falsche Montage) verursacht wurde

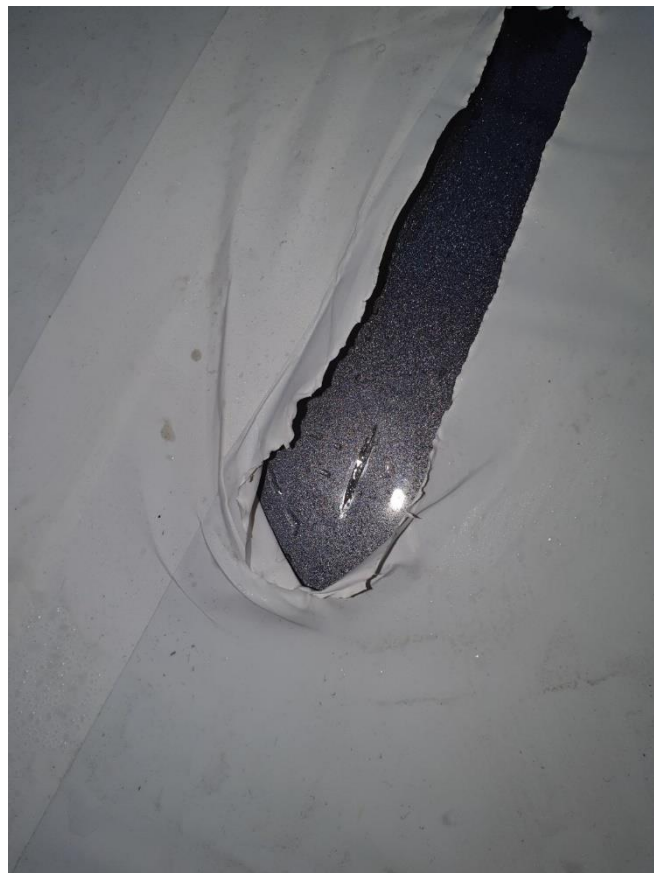
4. Schäden unter der Vollschutzabdeckung/Transitfolie, wenn die Abdeckung/Folie physisch beschädigt ist (z. B. gebrochen, zerrissen, zerrissen oder anderweitig beeinträchtigt) oder wenn Spuren von Stößen vorhanden sind

4. Schade onder de Full Body Cover/transitfilm als de hoes/film fysiek beschadigd is (bijv. gebroken, gescheurd of anderszins aangetast) of als er bewijs is van een impact

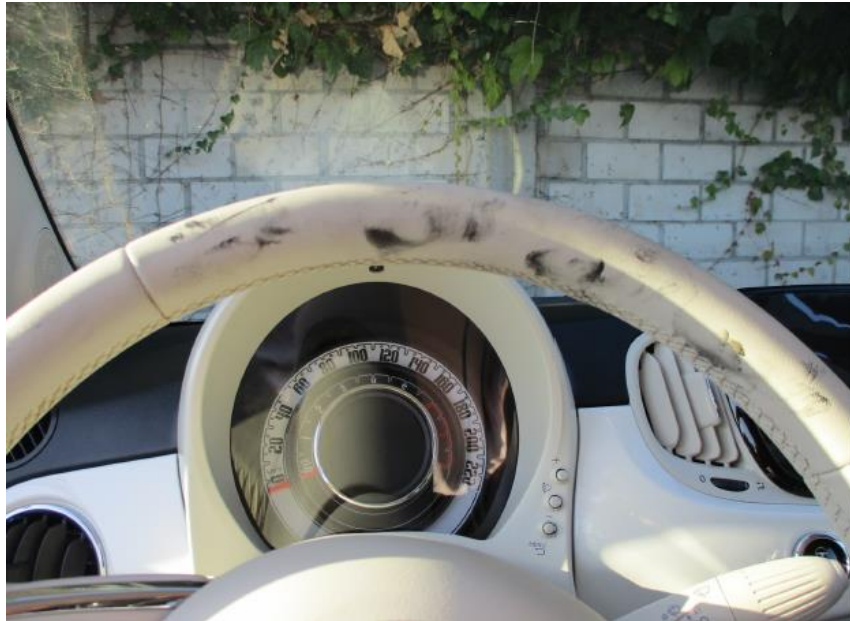
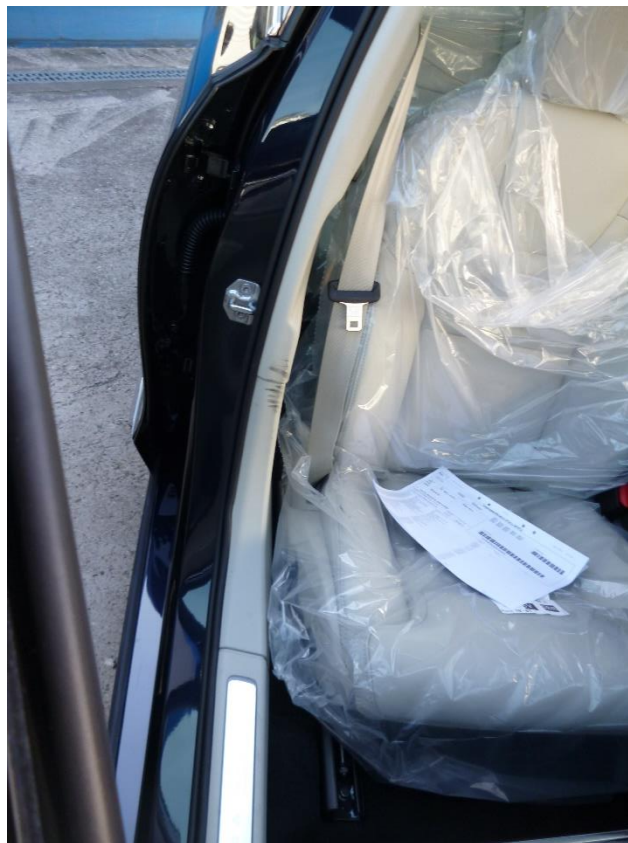
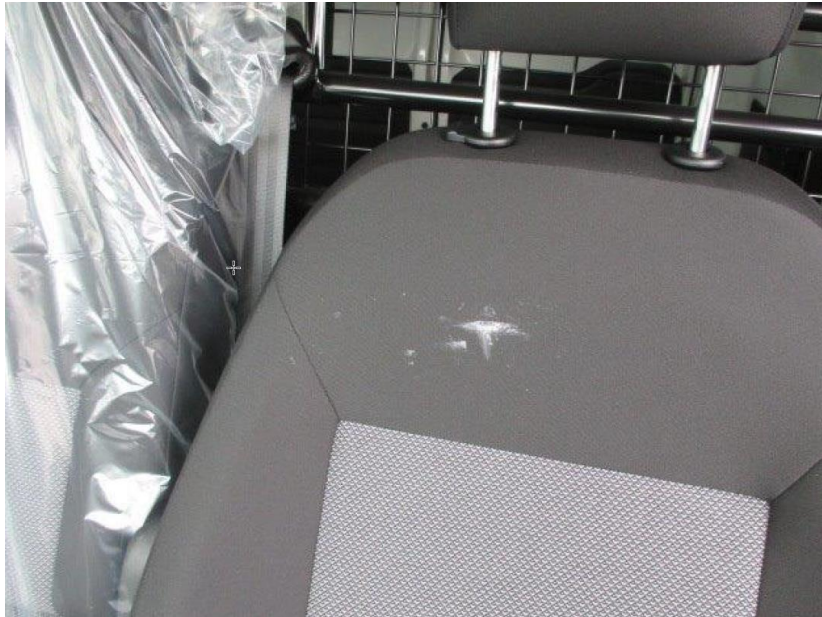
5. Beschädigung oder Verschmutzung des Fahrerbereichs im Innenraum und offensichtlicher Vandalismus oder Missbrauch des Innenraums (z. B. Lenkrad, Sitz)

5. Beschadiging of vervuiling van het bestuurdersgedeelte van het interieur, duidelijk vandalisme of misbruik van het interieur (bijv. stuur, stoel)
6. Bandenschade inclusief sneden en groeven in de zijkant of lekke banden (behalve wanneer een fabrieksschroef de oorzaak is)

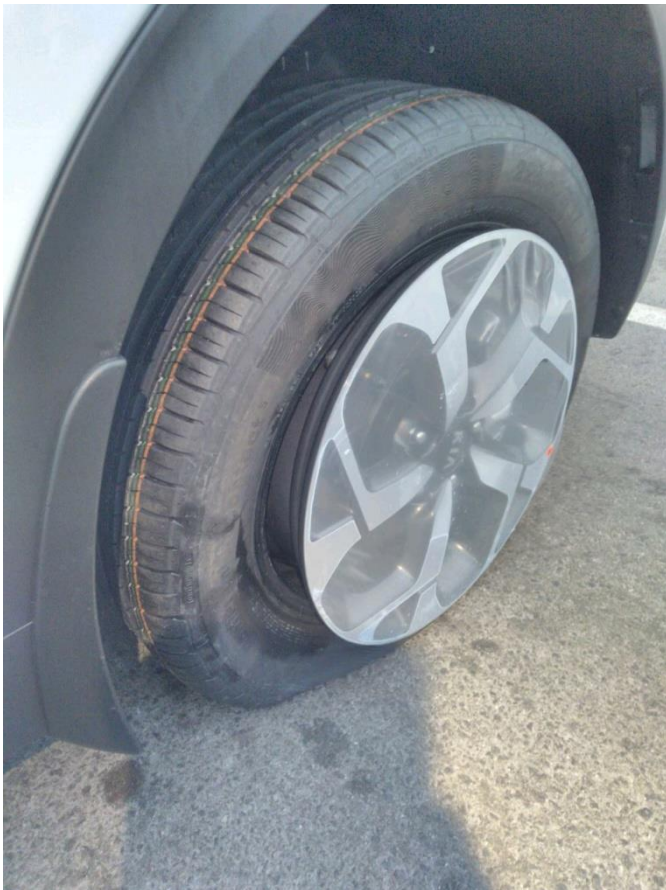
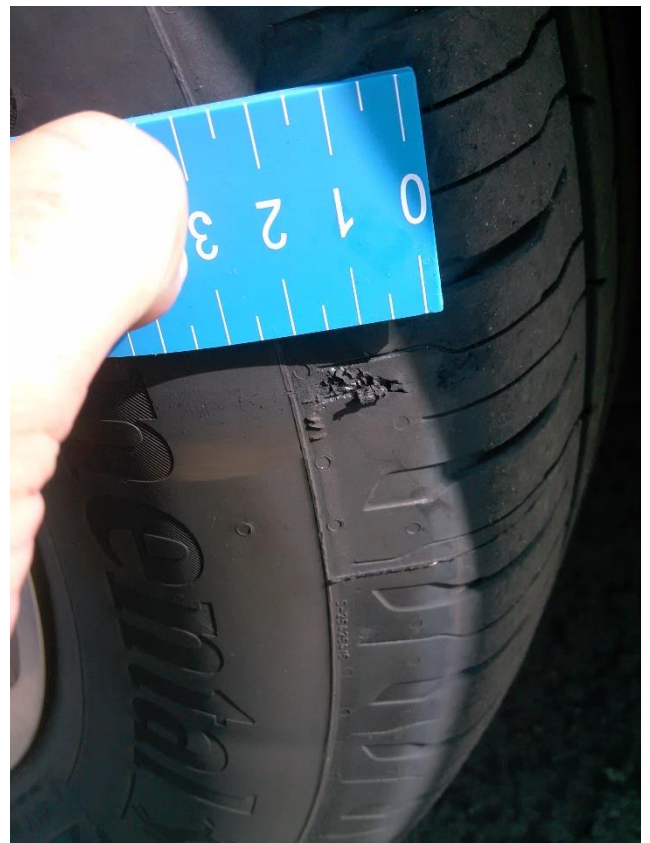
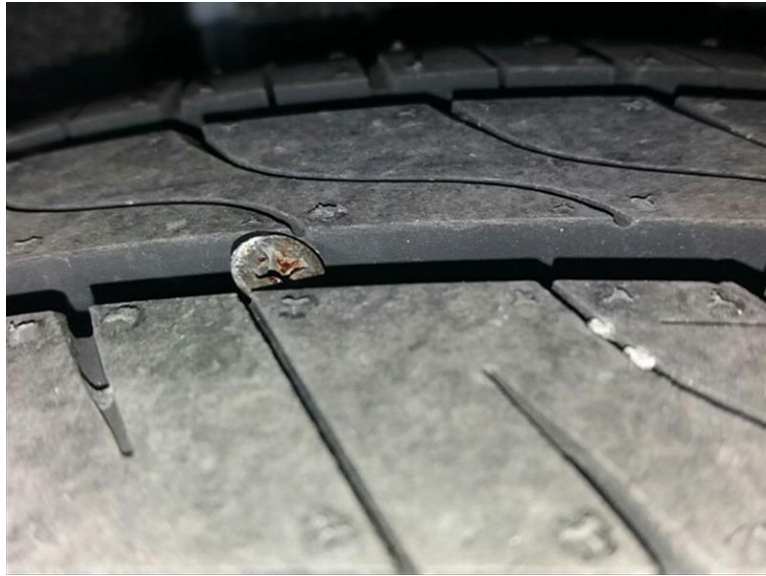
6. Reifenschäden, einschließlich Schnitte und Furchen in den Seitenwänden oder Einstiche/Platten (außer wenn eine werkseitige Schraube die Ursache ist)

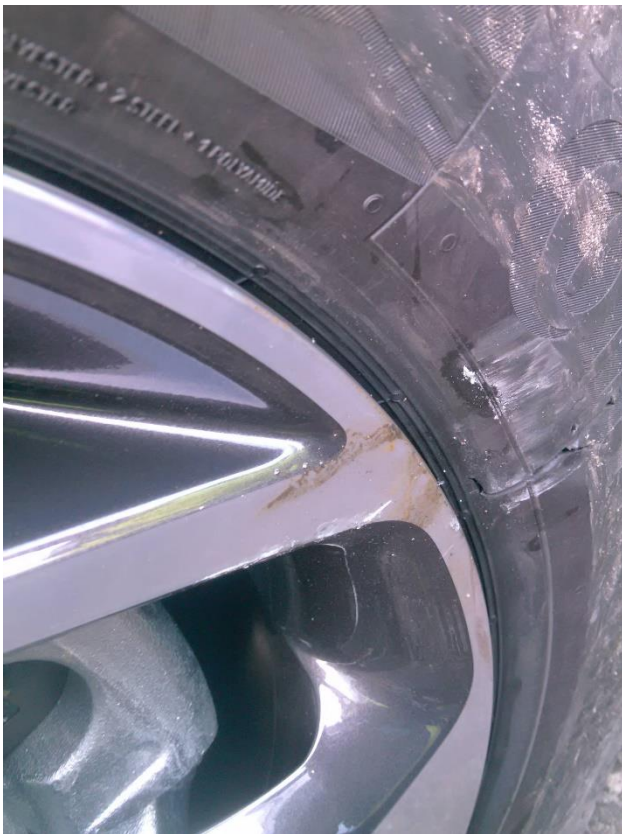
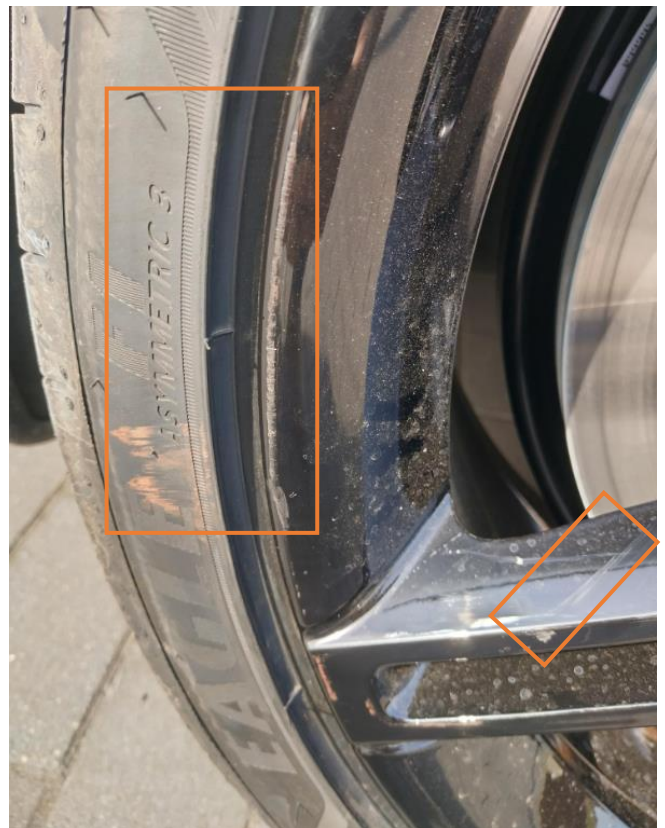
7. Felgenshäden, wie z. B. Kratzer an der äußeren Felge, mit Ausnahme von Schäden im Inneren der Felge (es sei denn, es liegen Anzeichen für eine Haftung des Frachtführers vor) und in der Nähe der Radmuttern oder des Ventils, die als bei der Montage entstandene Schäden gelten

7. Velgschade zoals krassen op de buitenvelg, met uitzondering van schade aan de binnenkant van de velg (tenzij tekenen van aansprakelijkheid van de vervoerder). Schade dicht bij de wielmoeren of het ventiel wordt beschouwd als schade veroorzaakt tijdens montage

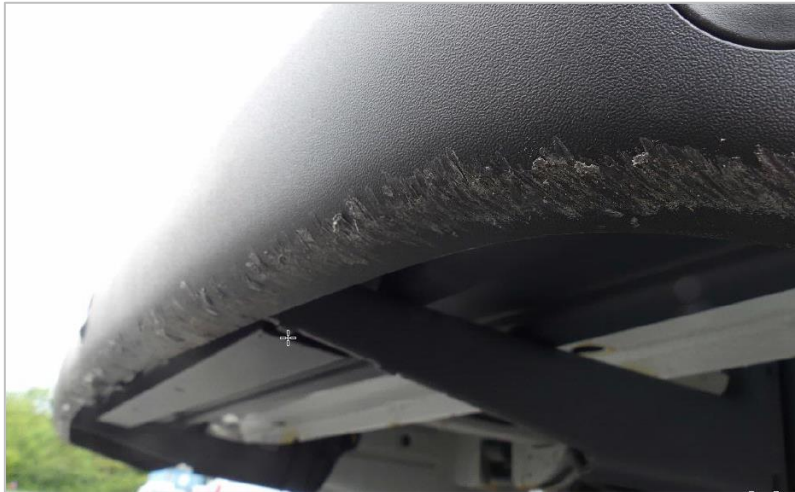
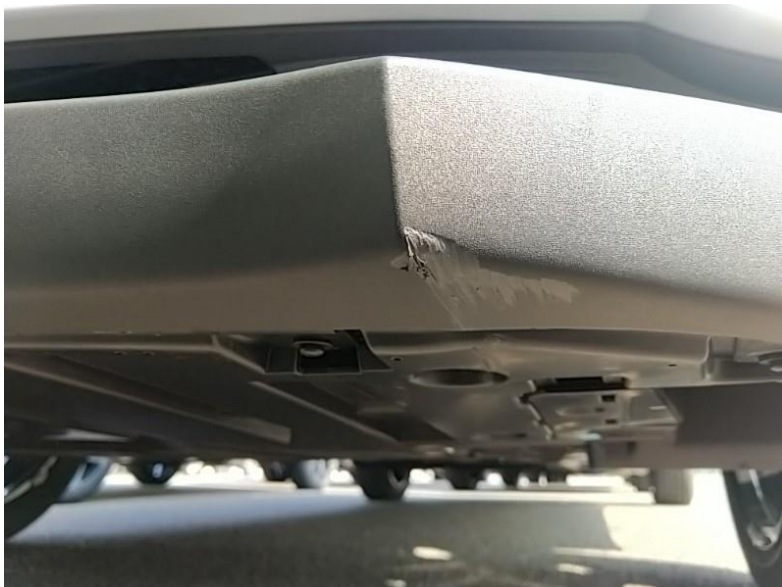
8. Schäden an der Unterseite des vorderen und hinteren Stoßfängers, die durch einen Aufprall verursacht wurden (z. B. durch Aufsetzen aufgrund des Rampenwinkels)

8. Schade aan de onderkant van de voor- en achterbumper veroorzaakt door impact (bijv. Aanrijding omwille van een foute hellingshoek)
9. Interieurschade door binnendringend water veroorzaakt doordat ramen/deuren/schuifdak/kofferdeksel niet goed gesloten werden, wordt beschouwd als transportschade, tenzij het tegendeel is bewezen (bijv. mechanische en/of fabrieksproblemen)

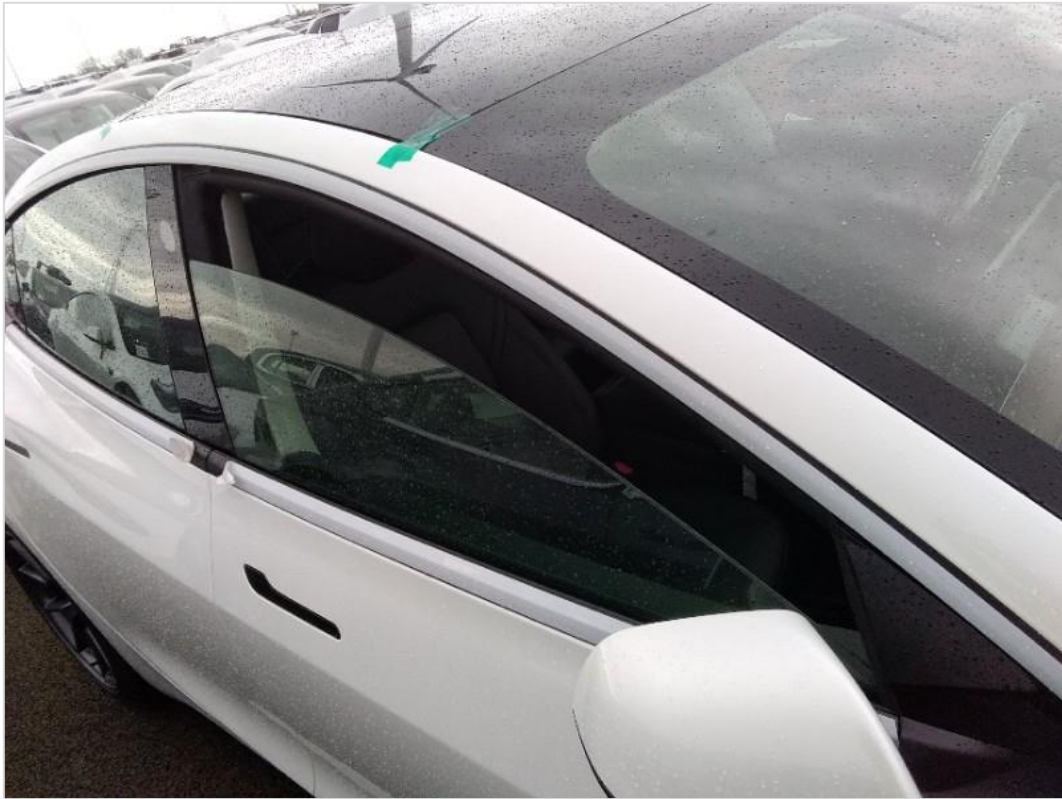
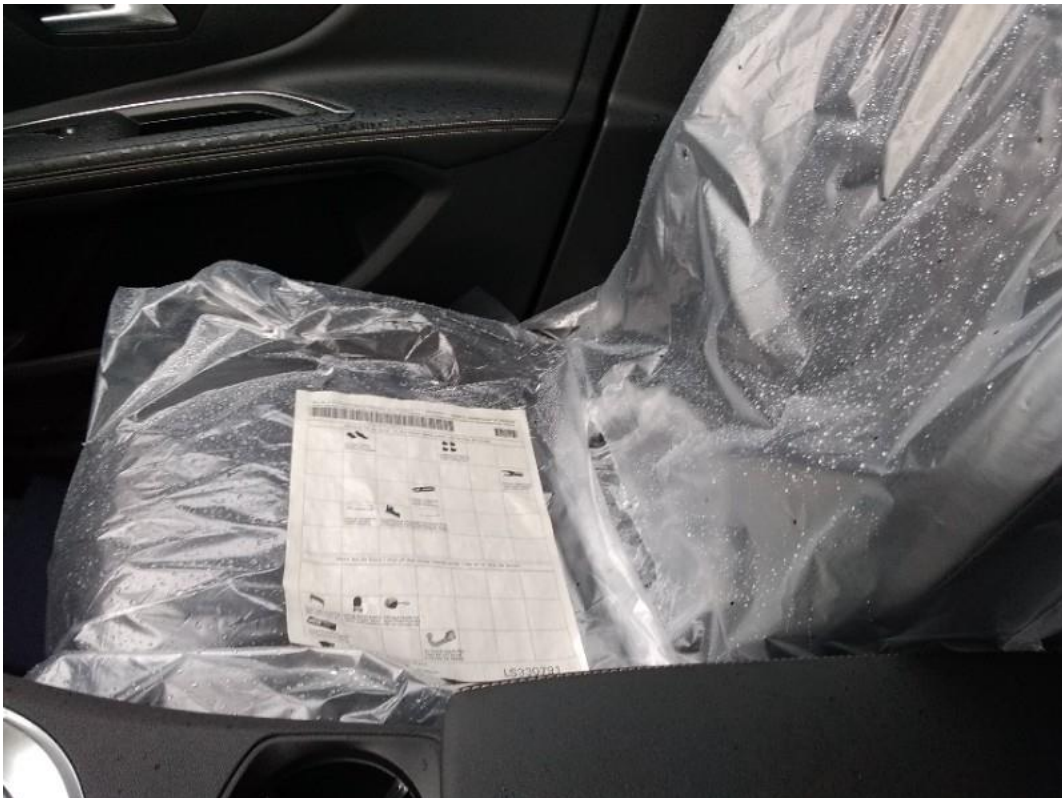
9. Innenraumschäden durch Wassereintritt, die durch nicht ordnungsgemäß geschlossene Fenster/Türen/Sonnendach/Kofferraumdeckel verursacht wurden, gelten bis zum Beweis des Gegenteils als Transportschäden (z. B. mechanische und/oder anlagentechnische Probleme)

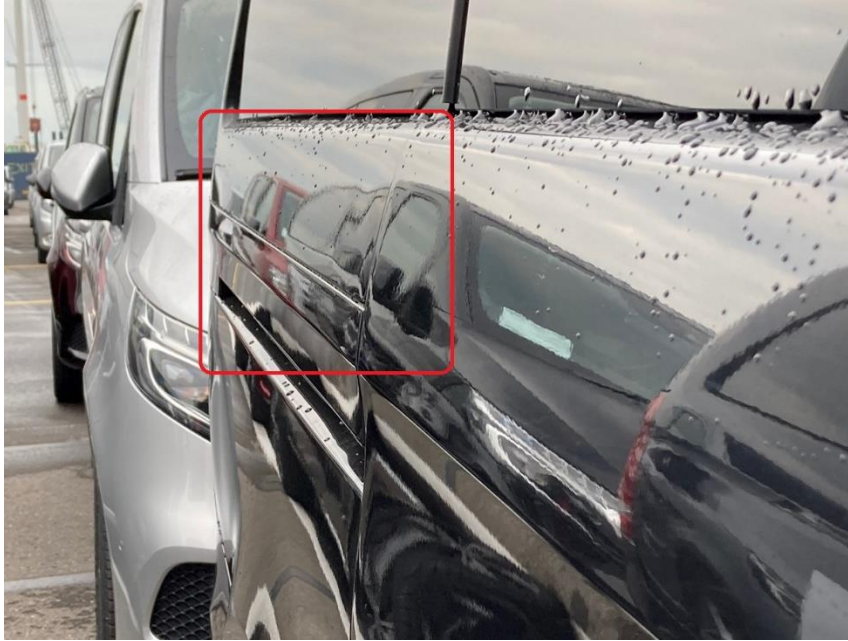
### 1. Gewelltes Blech

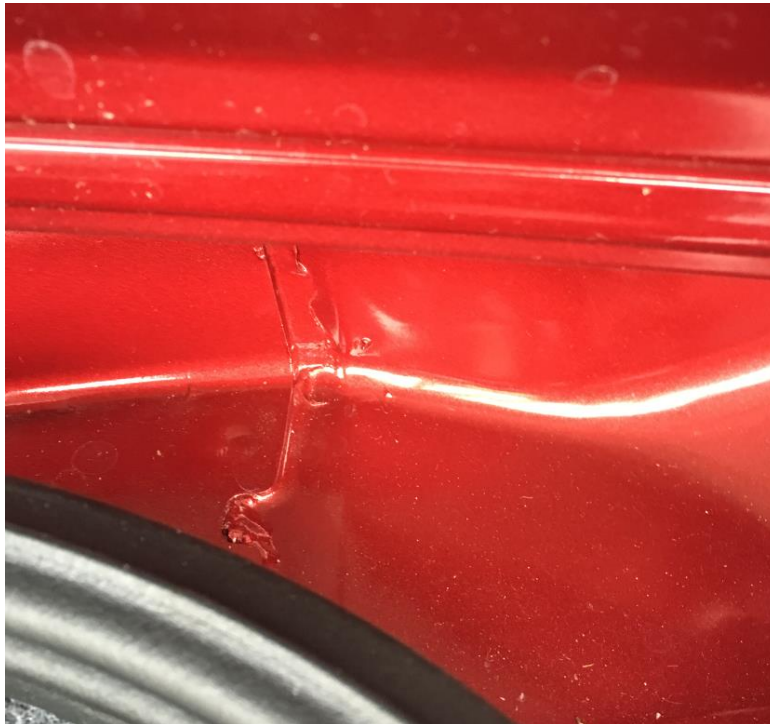
### 2. Feil-, Press-, Schleif- oder Schweißspuren

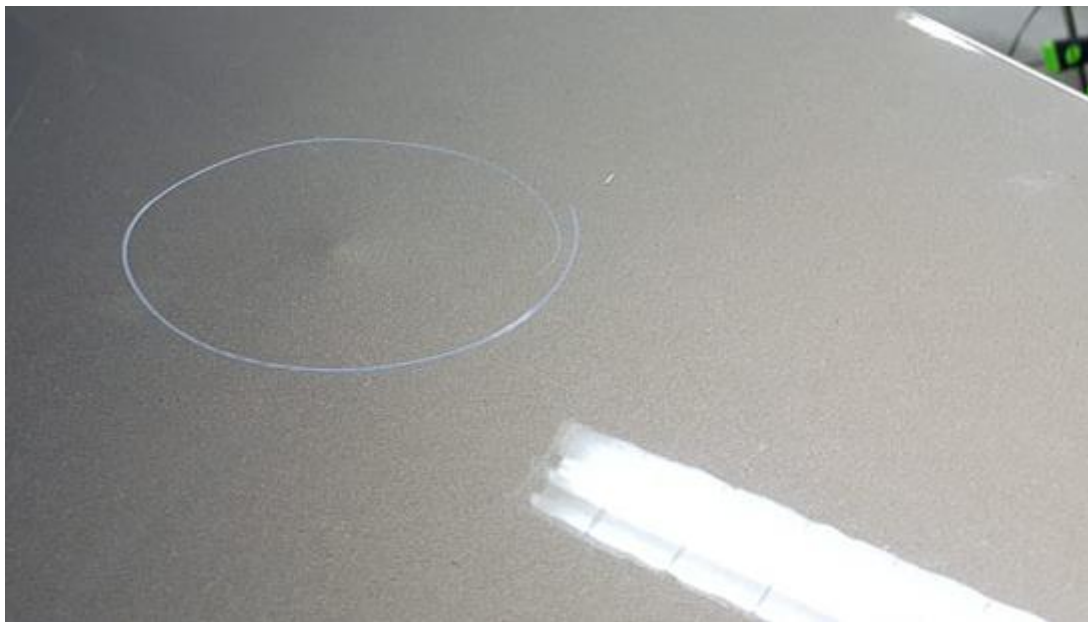
3. Nach außen gerichtete Beulen oder Vorsprünge im Blech

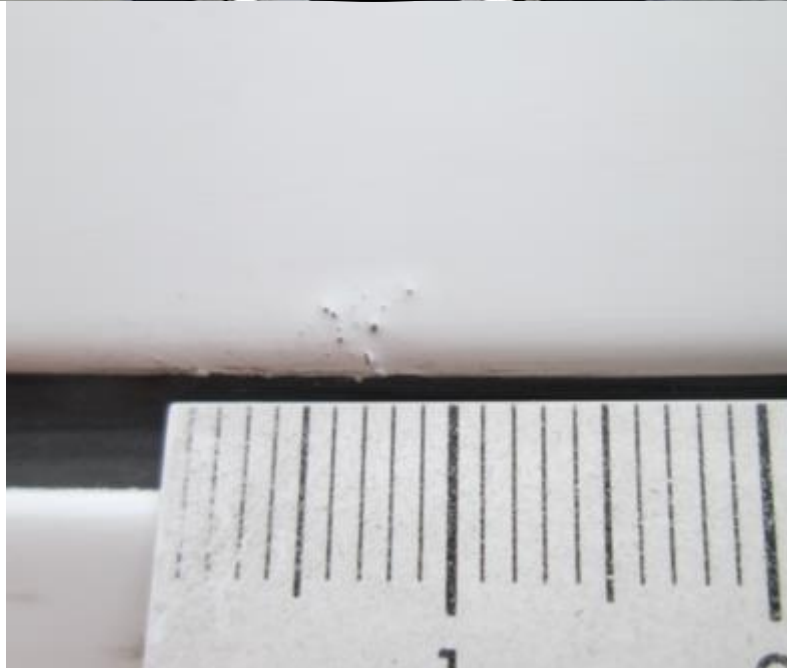
4. Technische Probleme mit der Farbe, z. B. Farbverläufe, Overspray, Absacken, Blasen, Orangenhaut, abblätternde Farbe oder Fremdkörper (z. B. Schmutz) in der Farbe

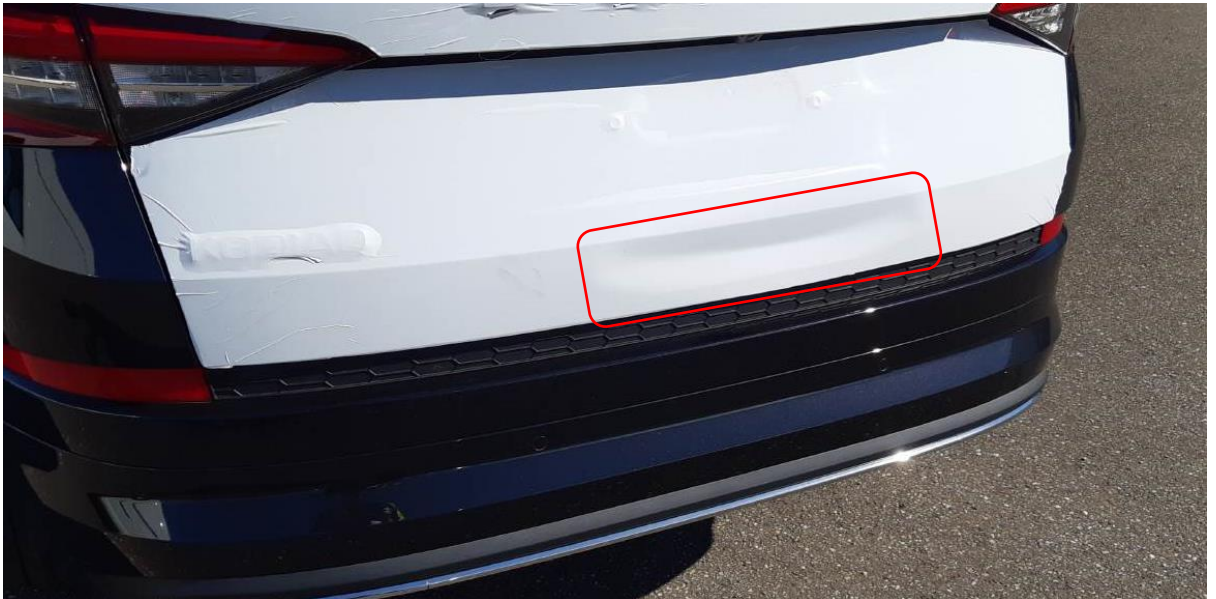
5. Geringfügige Absplitterungen, Kratzer oder Dellen unter der Vollschutzabdeckung/Transitfolie, es sei denn, es liegen Beweise für einen Aufprall (Zeugenspuren) oder eine Manipulation der Folie vor

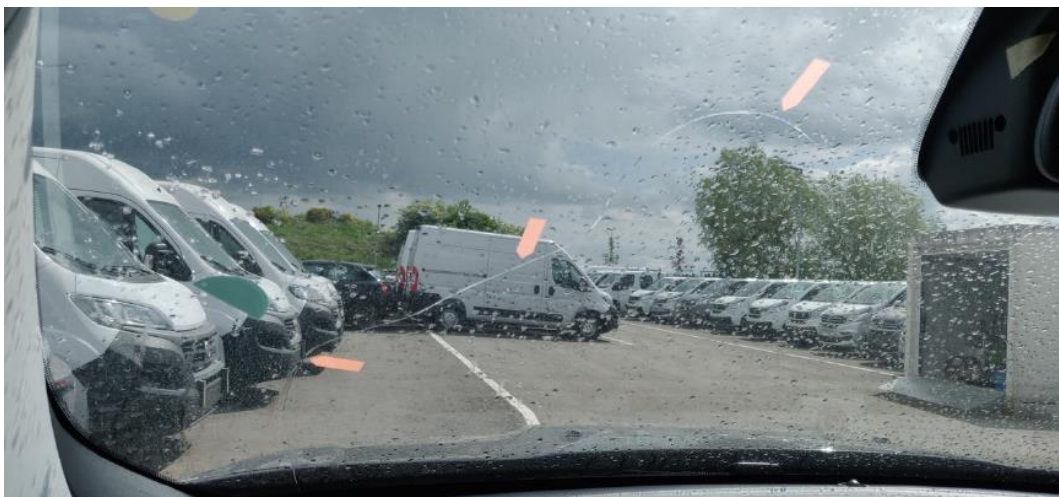
6. Spannungsrisse im Glas (z. B. aufgrund von Hitze oder falscher Montage)

6. Spanningsscheuren in glas (bijvoorbeeld door hitte of verkeerde montage)
7. Scheuren of vervormingen in kunststof panelen veroorzaakt door spanning of materiaaldefecten

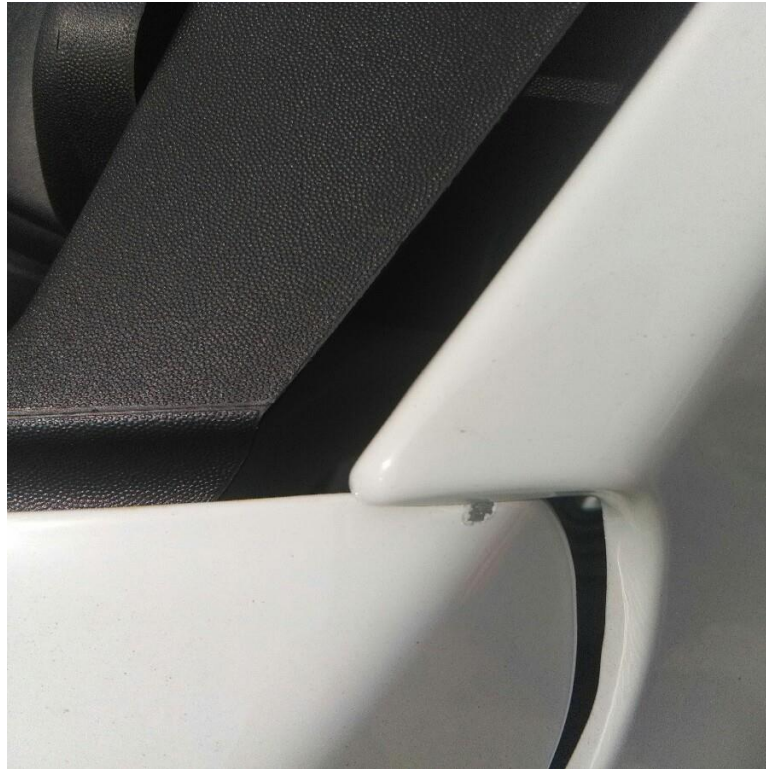
8. Lackschäden, die durch falsch ausgerichtete Paneele oder Leisten verursacht werden (ohne Anzeichen einer Auswirkung auf die umliegenden Bereiche)

8. Lakschade veroorzaakt door verkeerd uitgelijnde panelen of lijstwerk (zonder tekenen van impact op de omliggende gebieden)
9. Gebogen onderdelen veroorzaakt door verkeerde uitlijning

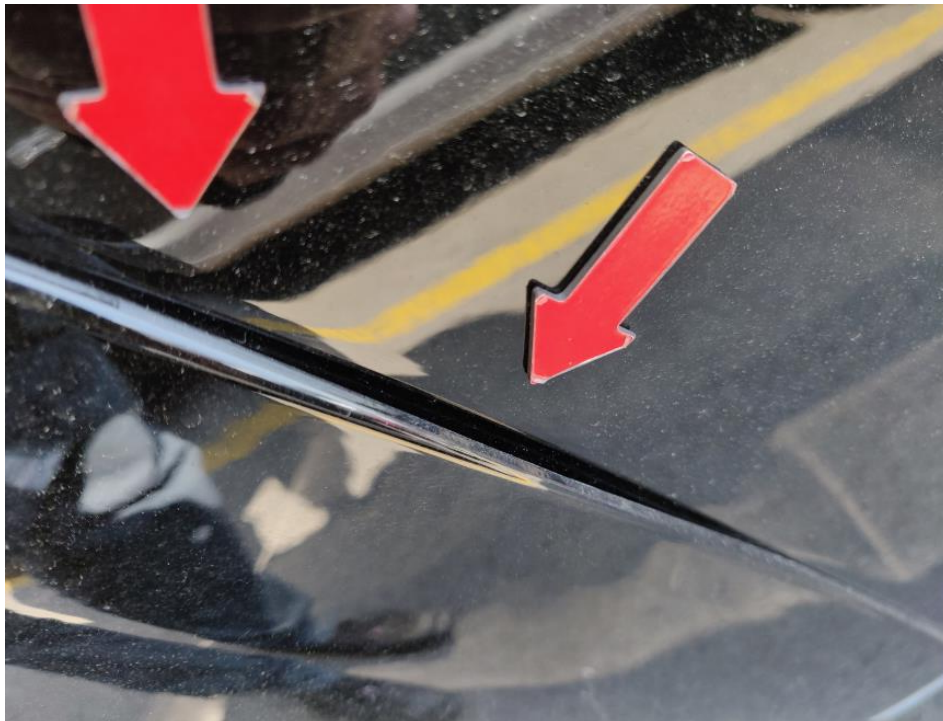
9. Verbogene Teile aufgrund von Ausrichtungsfehlern

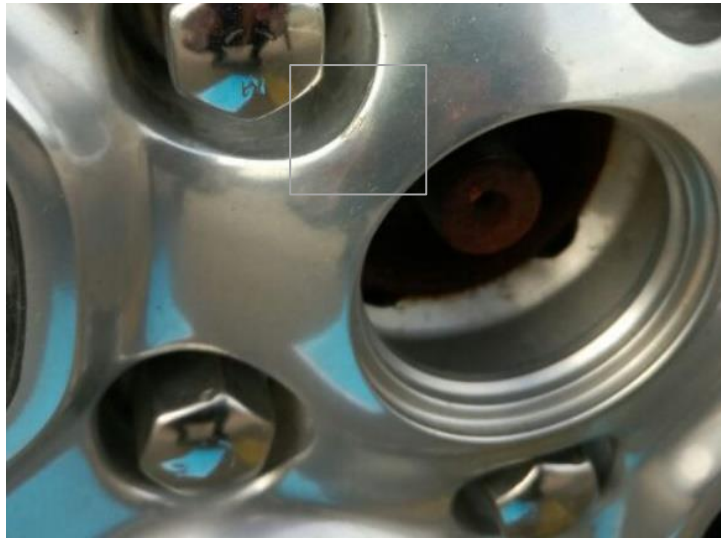
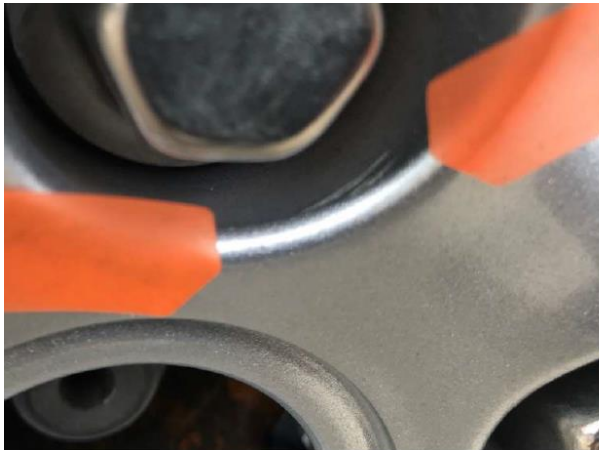
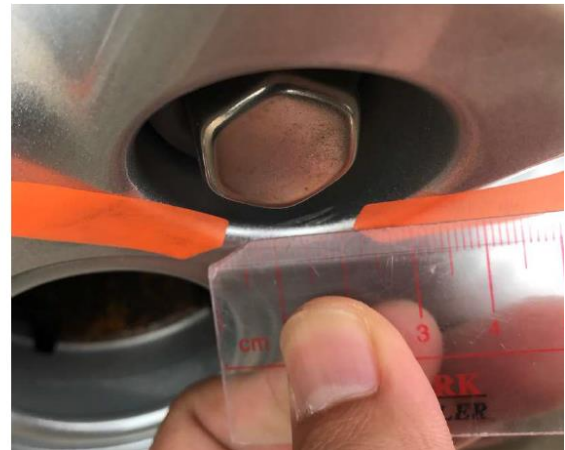
10. Kratzer und Abplatzungen an der Felgeninnenseite und in der Nähe der Radmuttern

10. Krassen of schilfers aan de binnenkant van de velg en dicht bij de wielmoeren
11. Binnendringend water door slechte afdichtingen, enz.
12. Schade in carrosseriespleten of paneelrandschilfers op gebieden die tijdens het transport niet toegankelijk zijn (bijv. binnenranden, aangrenzende vaste panelen, enz.)

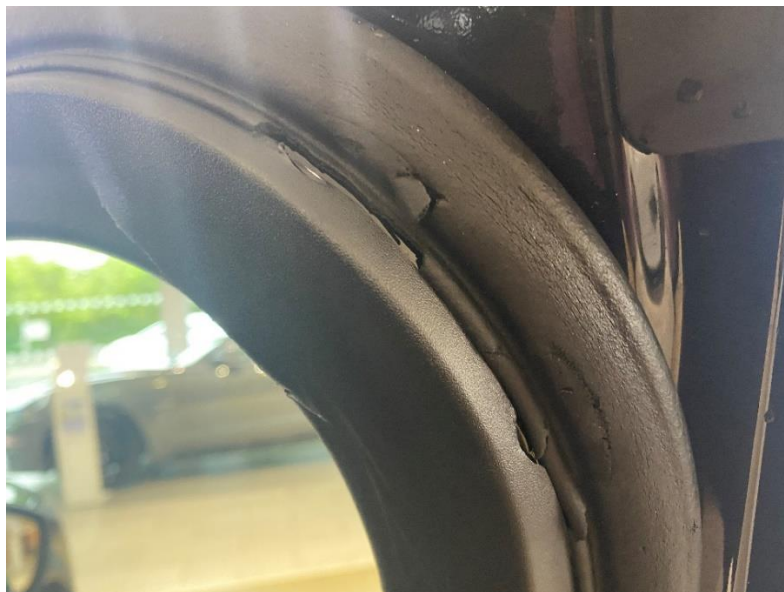
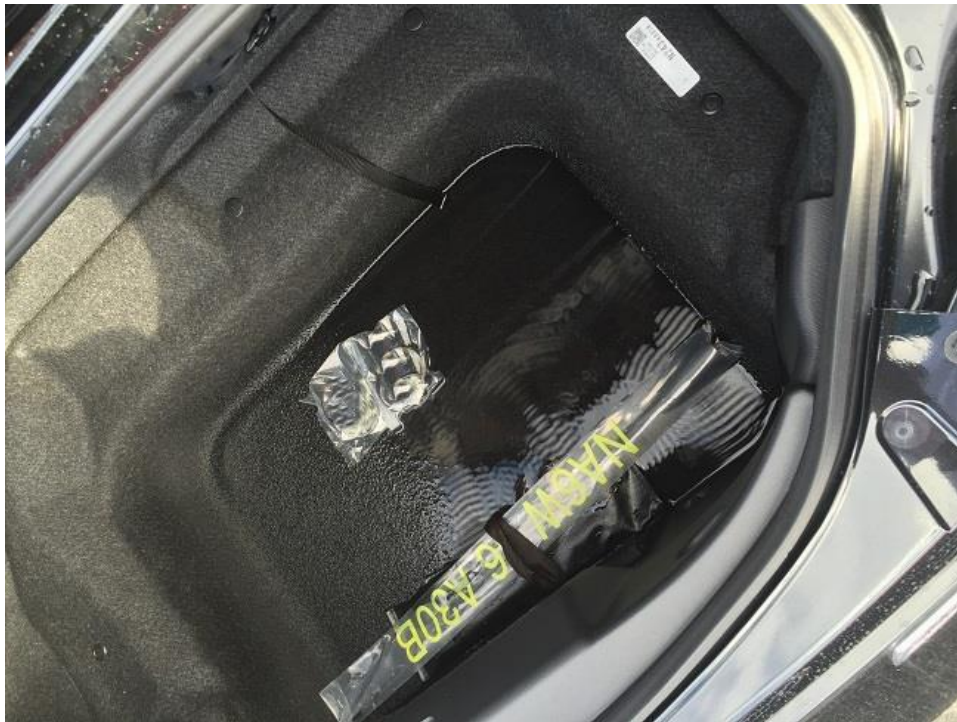
11. Wassereintritt durch schlechte Dichtungen usw.

*(Schlecht verarbeitete Dichtungen)*

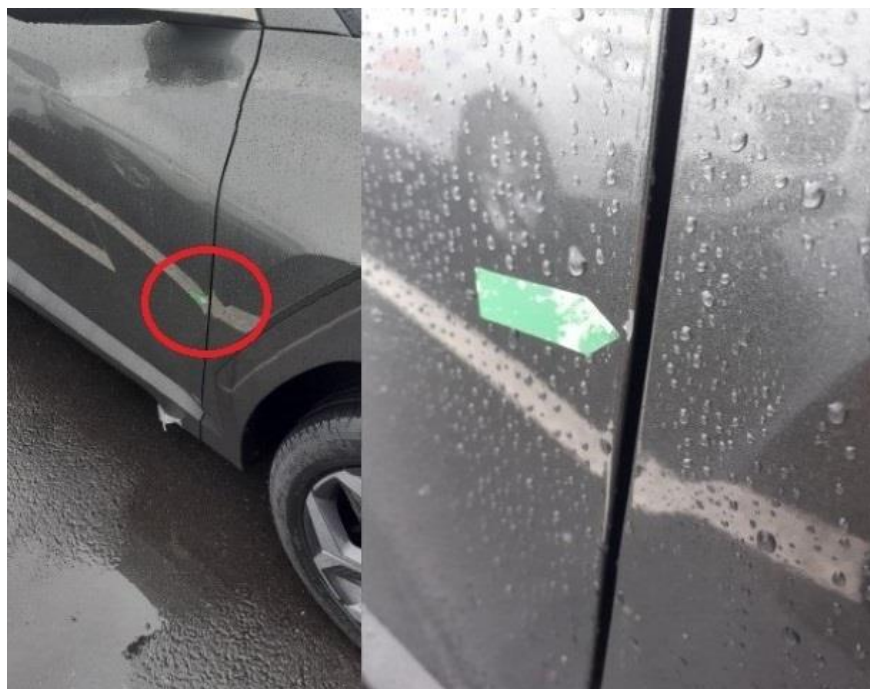
12. Beschädigungen in Karosseriefugen oder Kantenausbrüche an Stellen, die während des Transports nicht zugänglich sind (z. B. Innenkanten, angrenzende feste Verkleidungen usw.)

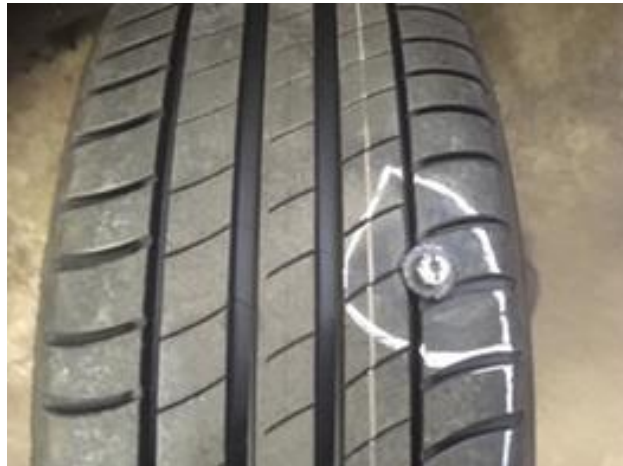
13. Reifenpanne, verursacht durch werkseitige Schrauben oder Befestigungen

13. Lekke band veroorzaakt door een fabrieksschroef of de bevestiging ervan
14. Losgemaakte of onjuist geïnstalleerde exterieuronderdelen van het voertuig die geen tekenen van impact of interferentie vertonen (bijv. emblemen, badges, spatborden, dakrails)

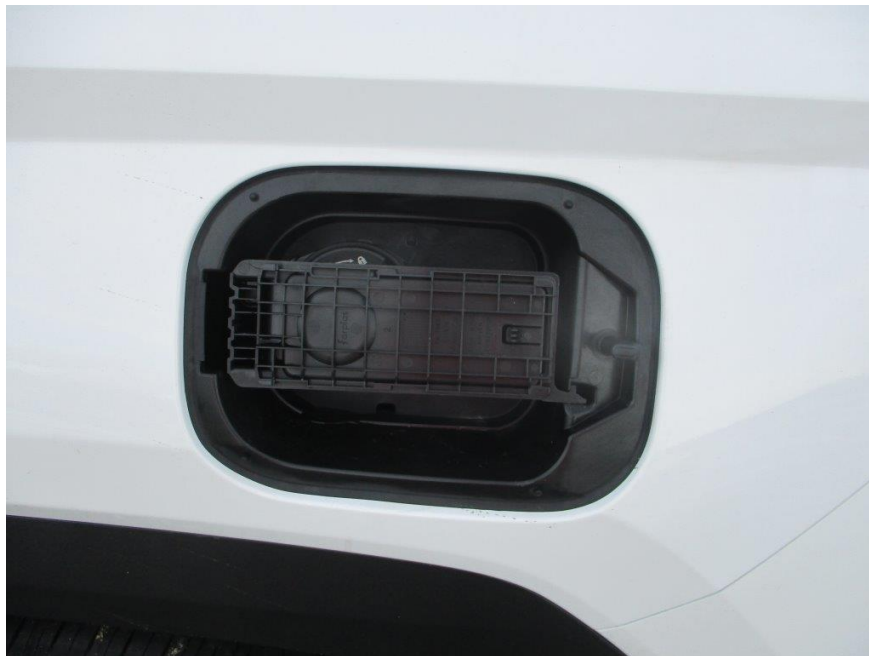
14. Abgelöste oder unsachgemäß angebrachte äußere Fahrzeugteile, die keine Spuren von Stößen oder Eingriffen aufweisen (z. B. Embleme, Plaketten, Kotflügel, Dachreling)

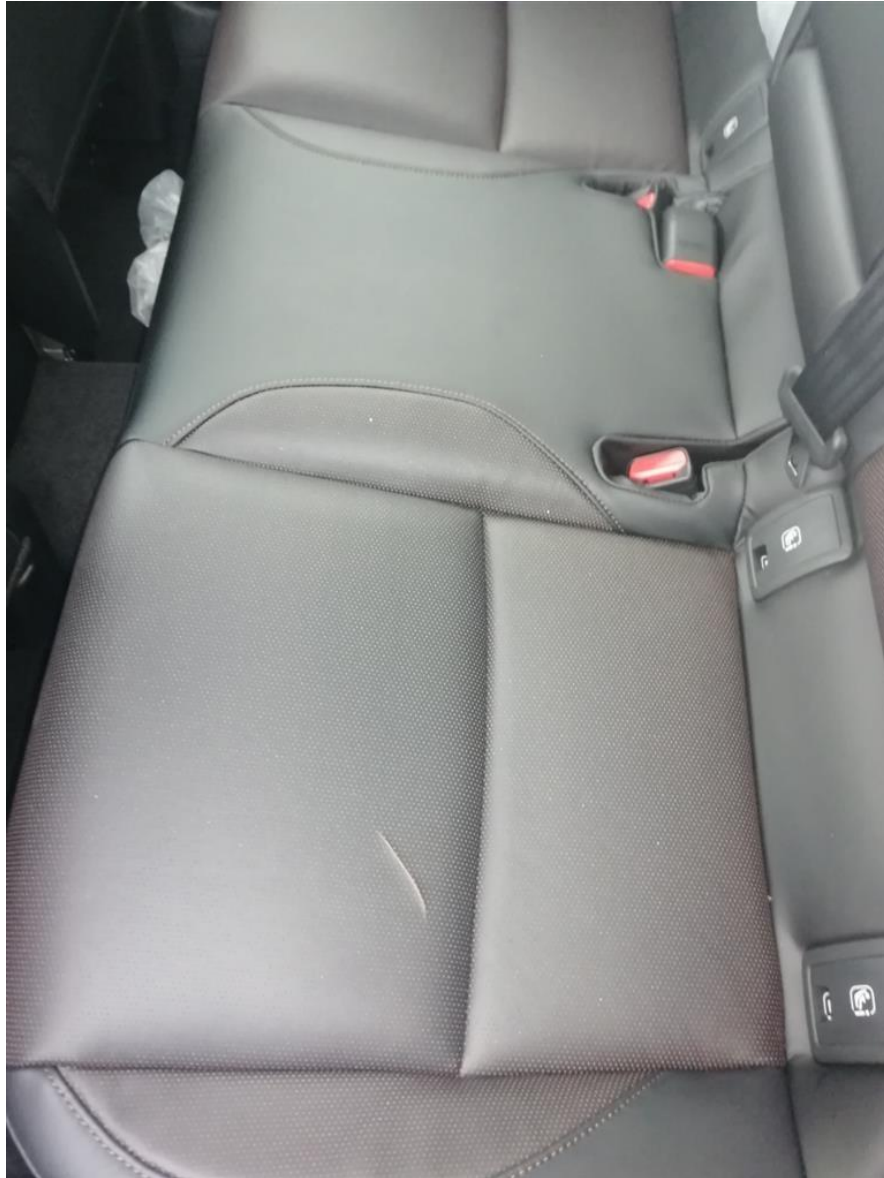
15. Fehlende, verschmutzte oder beschädigte Innenteile außerhalb der Fahrerkabine oder innerhalb der Fahrerkabine, jedoch ohne eindeutige Anzeichen einer Haftung des Logistikdienstleisters (LSP - Logistics Service Provider)

*(Rücksitze, nicht Teil der Standard-Sichtprüfung)*

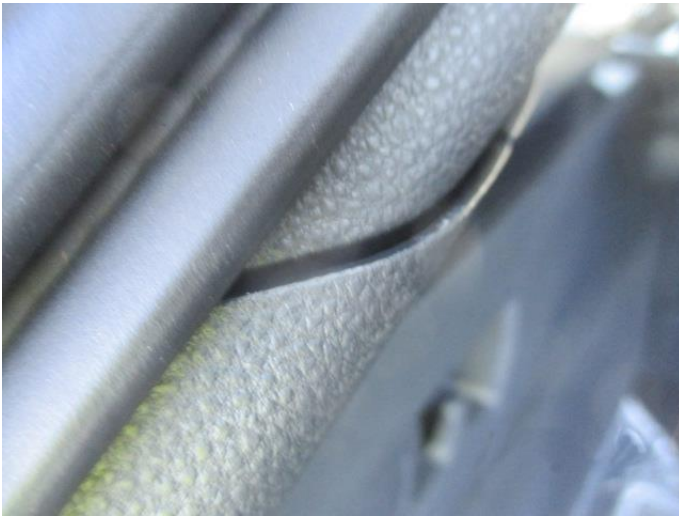
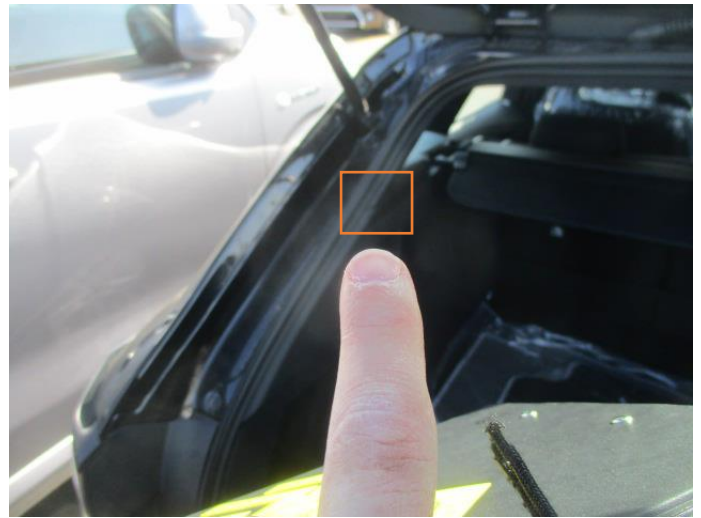
## 16. Unsachgemäß montierte Innenraumteile
