# Leitlinien für die visuelle Inspektion

VERSION 4.1

JUNI 2025

The Association  
of European  
Vehicle Logistics

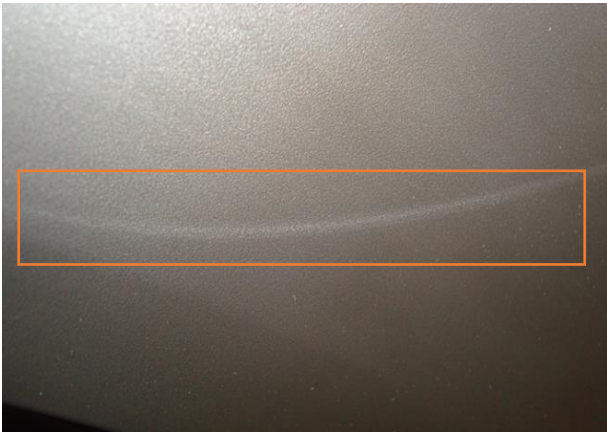
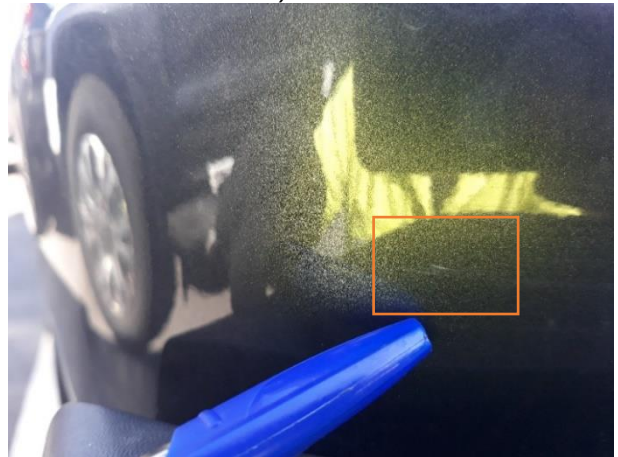
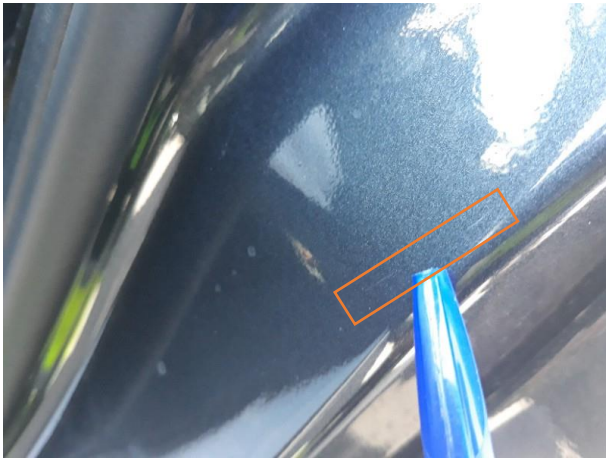
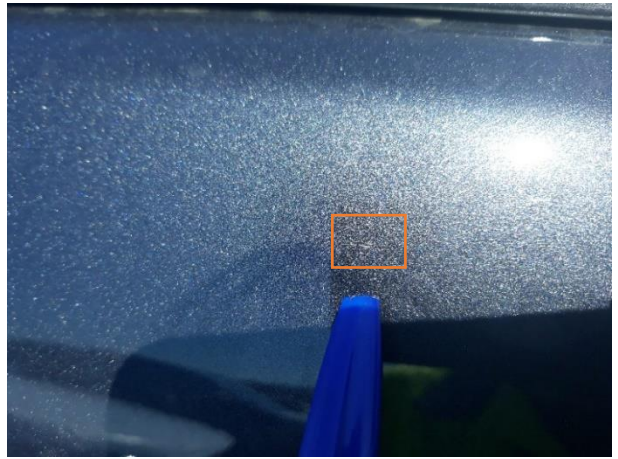
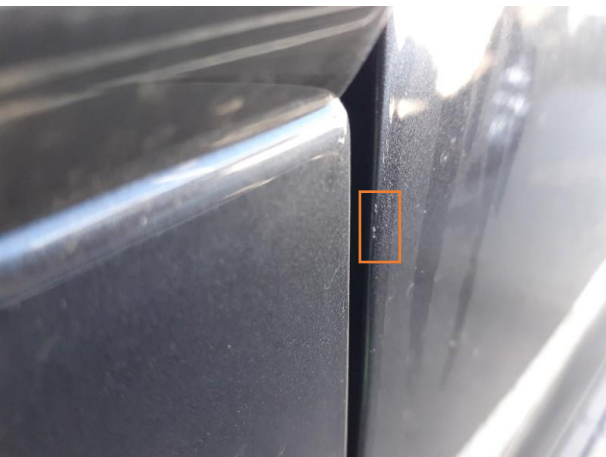
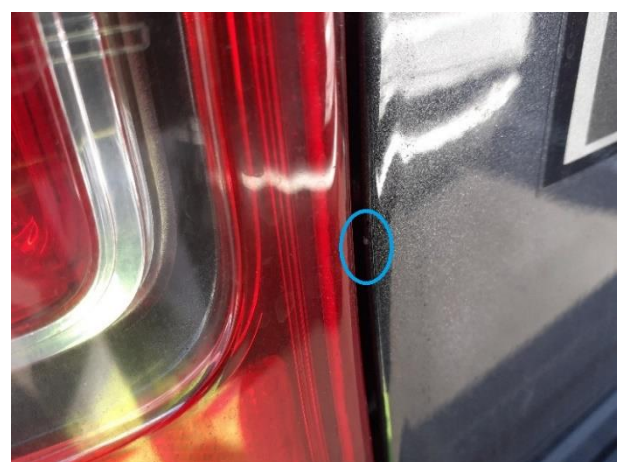
### Ausnahmen bei der Inspektion vor der Auslieferung

wenn sie vom Händler im Rahmen des Standard-PDI-Prozesses behoben werden können  
(vorbehaltlich der endgültigen Entscheidung des OEM oder seines Vertreters)
